# Ovako Imatran käyttökokemusraportti teollisuusvaihteen kunnostuksesta RVS-teknologialla

**Kyseessä on etuparin käyttövaihde, Laitopaikka 6040-KÄ01, Vaihde Danieli, tyyppi GPR.550.13 numero 77.78.623**

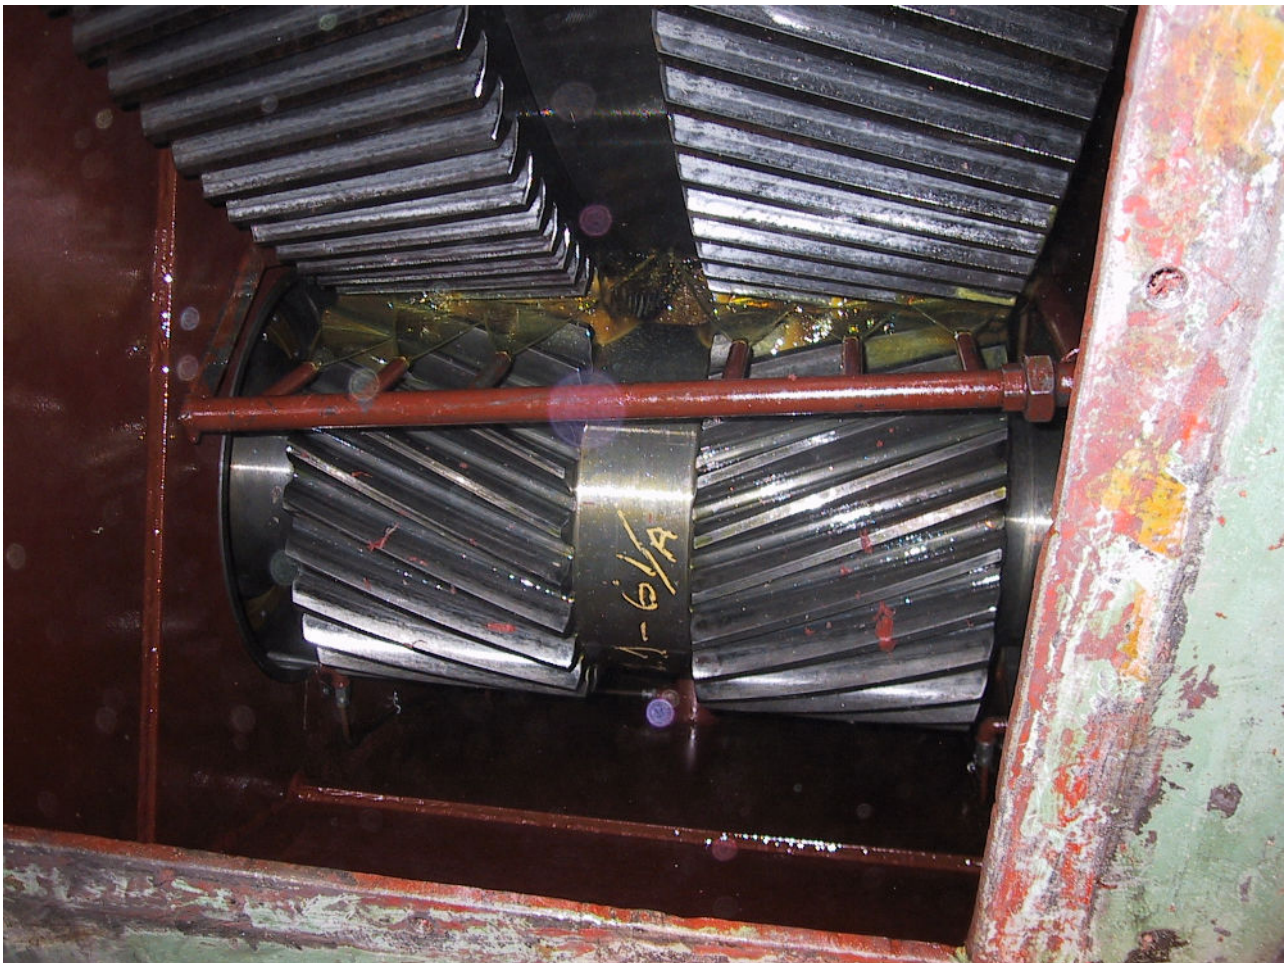
Seuraavassa on esitetty Ovako Imatran valssaamon etuparin käyttövaihteen väliakselin nuolihammaspyörä ja sen hampaita. Hampaista voidaan nähdä RVS Technology - käsittelyn seurauksena syntynyttä uutta tribokeraamipintaa (ferrosilikaatti-) hampailla.

Vaihde on vuodelta 1971. Hampaat olivat huonossa kunnossa ja niillä oli voimakasta pitting-kuoppaamaa. Vaihteistotyypin valmistaja oli tarjonnut uuden vaihteen hinnaksi n. 0,8 miljoonaa euroa ja toimitusajaksi reilua 1 vuotta. Näissä olosuhteissa päätettiin kokeilla RVS Technology suojaus- ja kunnostusteknologian tehoa.

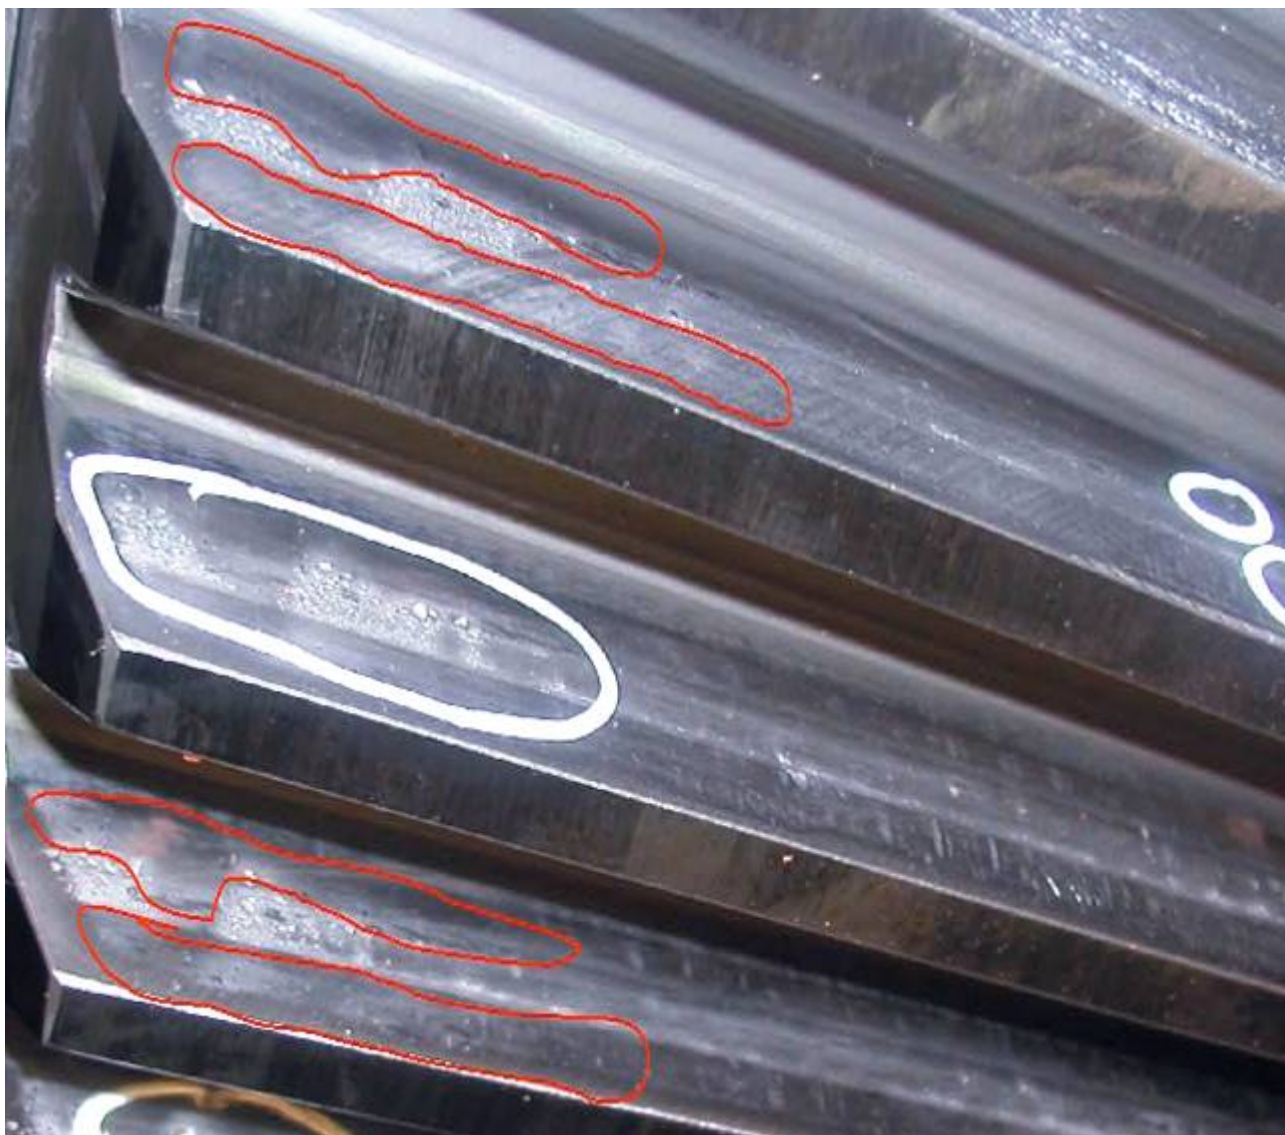
27.09.2003 moottorinpuoli

Hampailla on aiemmin ollut voimakasta pitting-kuoppaamaa. Kuvista nähdään, että kuoppaumat ovat osittain peittyneet. Osalle hampaista tribokeraamialue on rajattu punaisella värillä. Keraamin olemassaolo ilmenee kiillottumana pitting-kuoppaumien ympärillä. Myös kuoppaumat ovat "täyttyneet" tribokeraamista.

Kuvista voidaan havaita, ettei hampailla ole tapahtunut muutoksia tarkastuskertojen välillä ts. lähes kymmenen käyttövuoden aikana kulumista ei ole tapahtunut. Tämän perusteella voidaan todeta, että tribokeraamipinta on lujasti kiinnittynyt ja pysynyt kiinni hampaiden pinnoilla. RVS-kunnostuskäsittelyn hinta vuonna 2003 oli noin 12000 euroa.

Kuvia on otettu kolmena eri ajankohtana 27.9.2003, 21.5.2005 ja 10.12.2011. RVS Technology -käsittely tehtiin 11.3.2003 annostelemalla RVS-yhdiste geelimuodossa öljyn sekaan öljysäiliöön, joka oli n. 10 m etäisyydellä vaihteesta. Öljynsuodatin ohitettiin 8 ensimmäisen käsittelytunnin ajaksi. Tilanteesta ennen RVS-käsittelyä ei ole valokuvia.
