Отчет опыта использования RVS Technology в восстановлении промышленной трансмиссии

Ovako Imatra Oy Ab

Речь идет о ведущей трансмиссии передней пары валов, место 6040-КÄ01, трансмиссия Danieli, тип GPR.550.13 номер 77.78.623

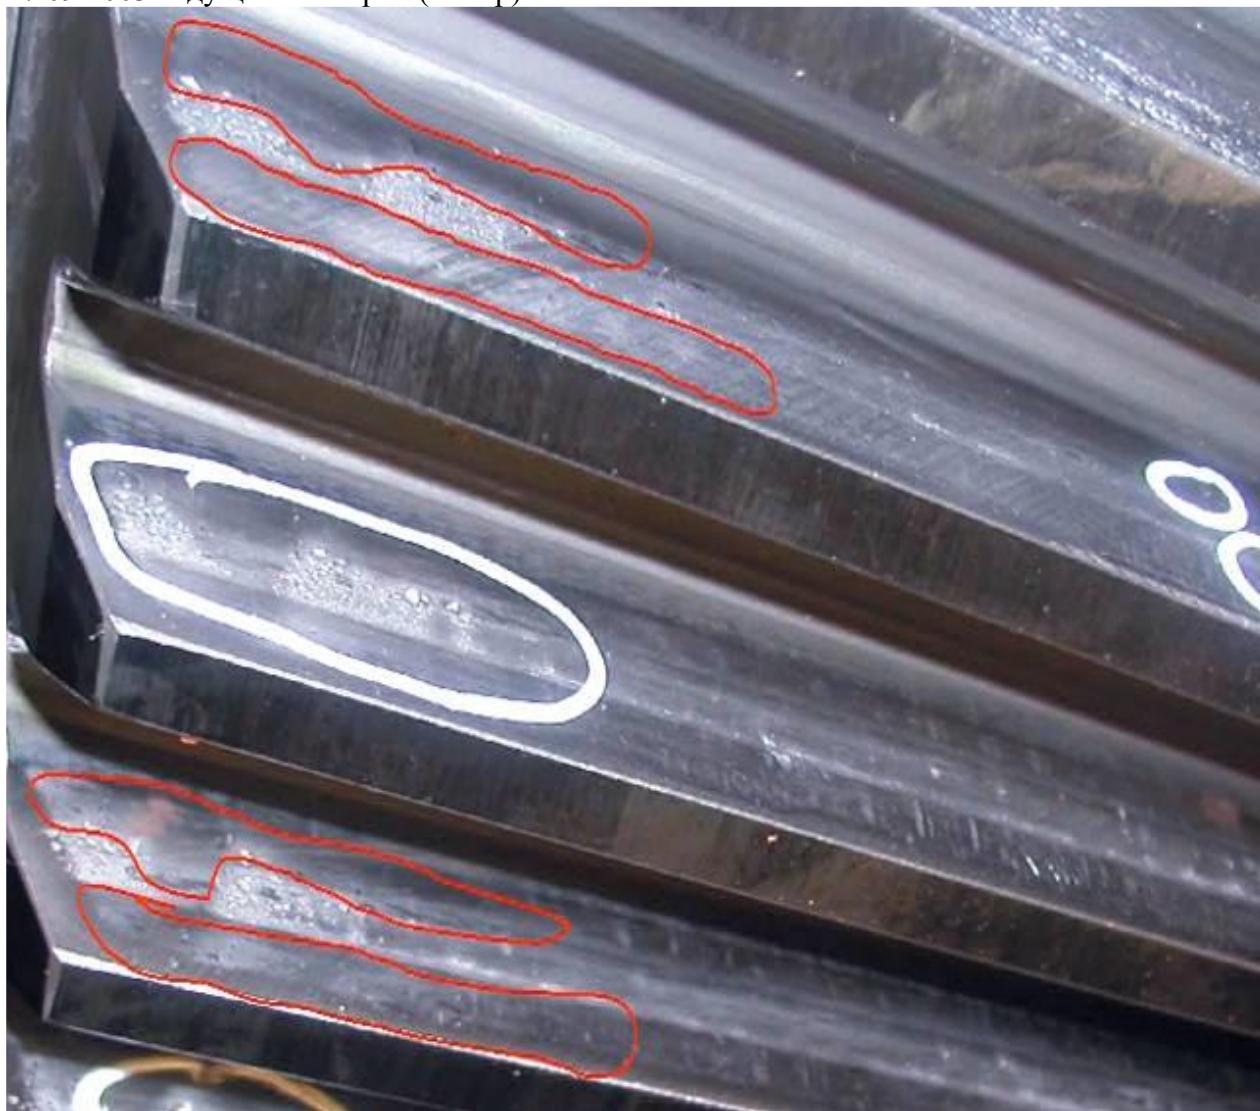
27.09.2003 ведущая шестерня (мотор)

На зубьях были раньше явные признаки питтинга. По фотографиям видно, что впадины частично покрыты. На части шестерен зоны трибокерамики обведены красным цветом. Наличие керамики проявляется шлифованностью поверхности вокруг питтинговых впадин. Также углубления «покрыты» трибокерамикой.

Фотографии сняты в три приема, 27.09.2003, 21.05.2005 и 10.12.2011. Трансмиссия была обработана продукцией RVS Technology 11.03.2003 путем дозирования RVS-состава в виде геля в масло в стационарный маслбак, который находился примерно в 10 метрах от самой трансмиссии. На первые 8 часов обработки был исключен масляный фильтр. Фотографий, показывающих ситуацию до обработки, нет.

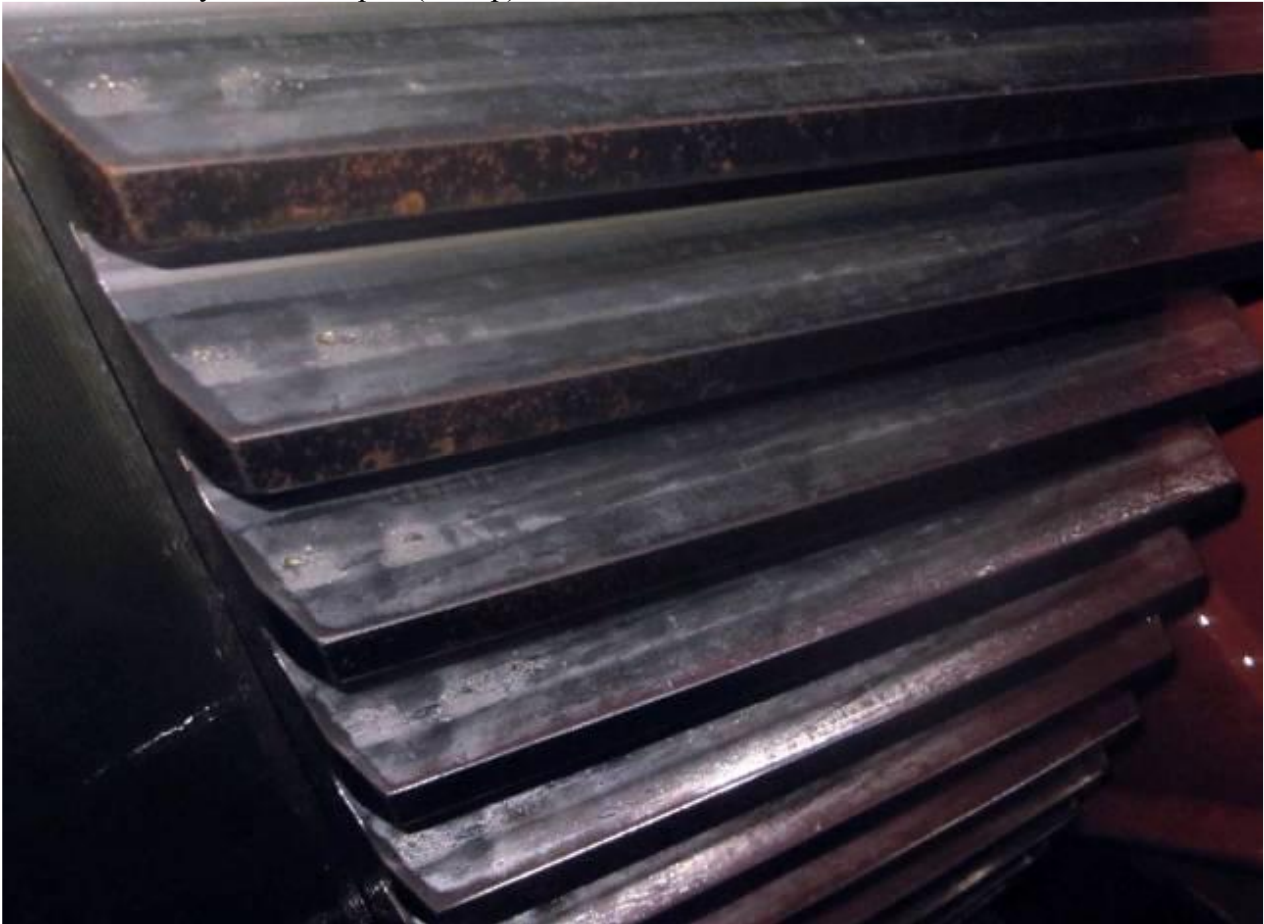
10.12.2011 ведущая шестерня (мотор)

По фотографиям можно заметить, на зубьях не произошло изменений между проверками, т.е. в течение почти десяти лет работы трансмиссии зубья не изнашивались. На основании этого можно констатировать, что трибокерамическая поверхность прочно зафиксирована и не снимается с поверхностей зубьев. Стоимость восстановительной обработки RVS в 2003 году составляла около 12 000 евро.
