# Ovako Imatran käyttökokemusraportti teollisuusvaihteen kunnostuksesta RVS-teknologialla

**Kyseessä on etuparin käyttövaihte, Laitepaikka 6040-KÄ01, Vaihde Danieli, tyyppi GPR.550.13 numero 77.78.623**

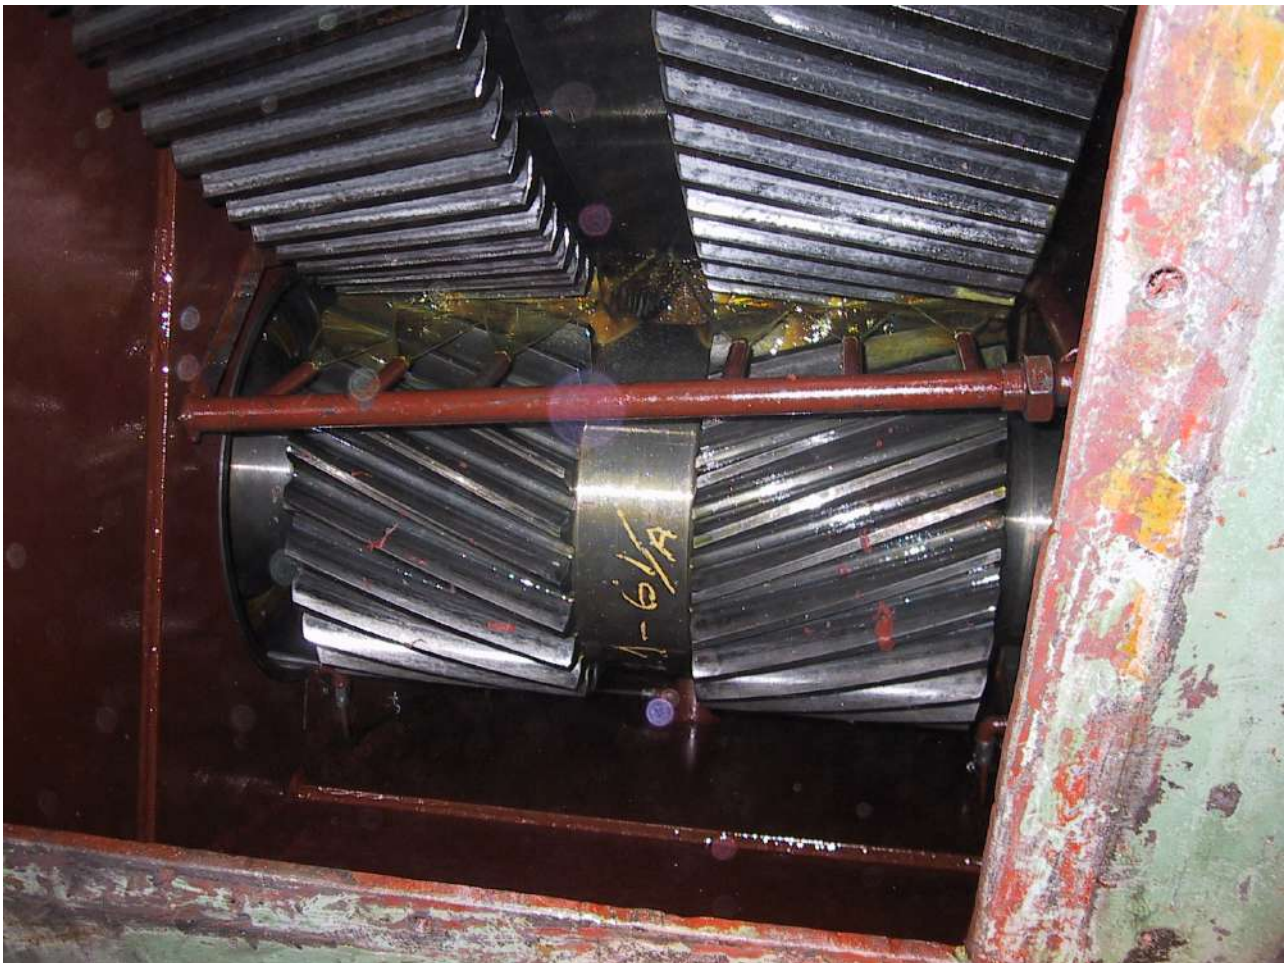
Seuraavassa on esitetty Ovako Imatran valssaamon etuparin käyttövaihteen väliakselin nuolihammaspyörä ja sen hampaita. Hampaista voidaan nähdä RVS Technology - käsittelyn seurauksena syntynyttä uutta tribokeraamipintaa (ferrosilikaatti-) hampailla.

Vaihde on vuodelta 1971. Hampaat olivat huonossa kunnossa ja niillä oli voimakasta pitting-kuoppaamaa. Vaihteistotyyppin valmistaja oli tarjonnut uuden vaihteen hinnaksi n. 0,8 miljoonaa euroa ja toimitusajaksi reilua 1 vuotta. Näissä olosuhteissa päätettiin kokeilla RVS Technology suojaus- ja kunnostusteknologian tehoa.

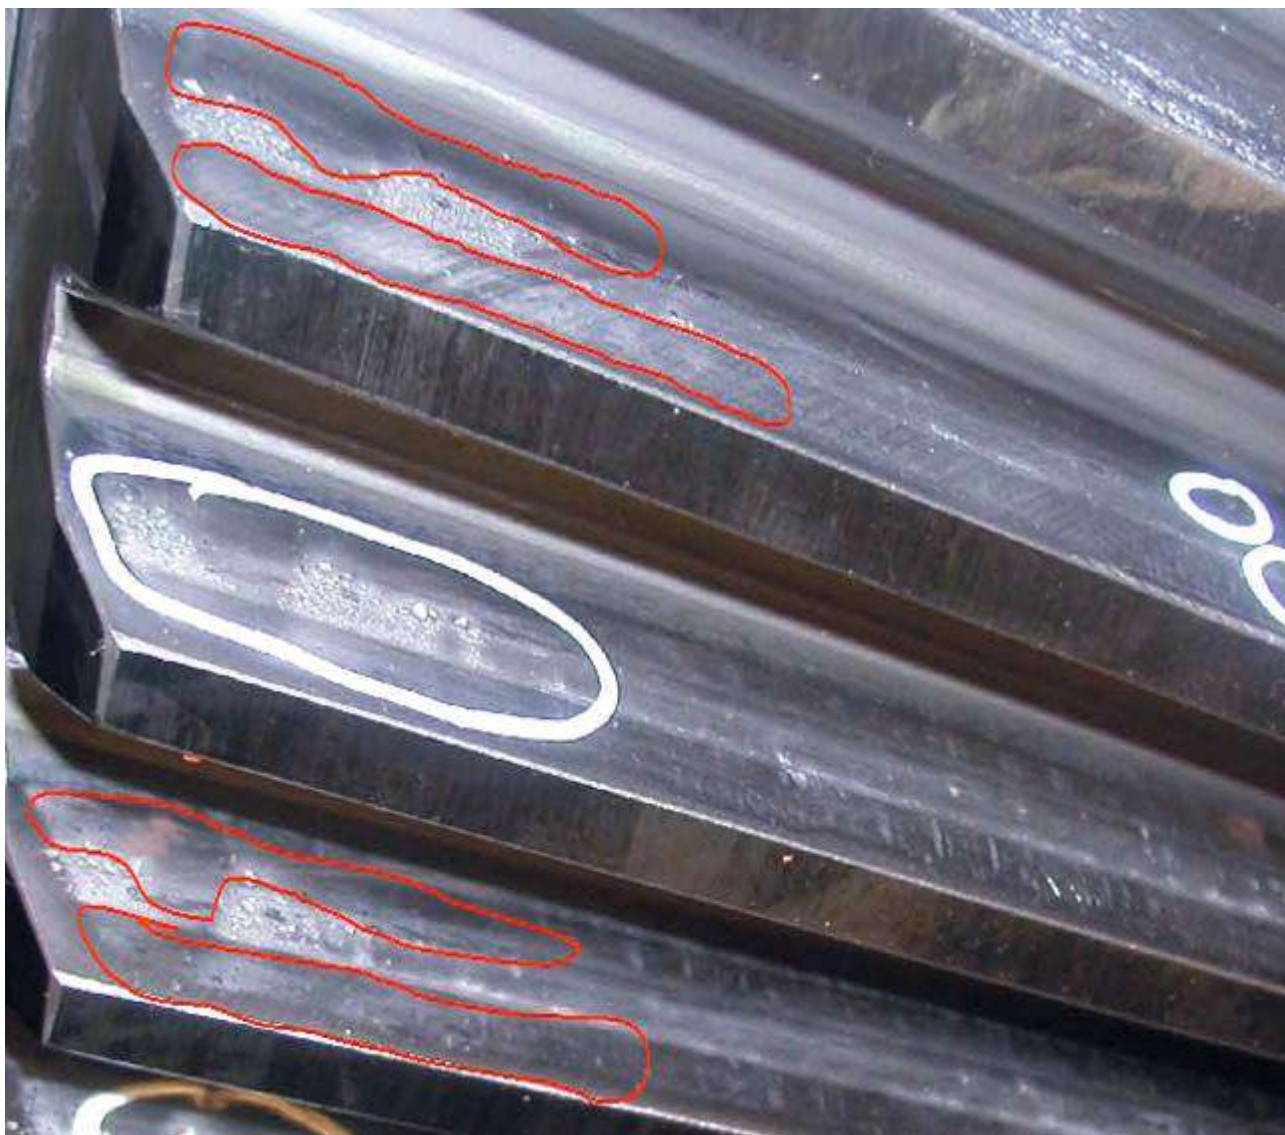
27.09.2003 moottorinpuoli

Hampailla on aiemmin ollut voimakasta pitting-kuoppaamaa. Kuvista nähdään, että kuoppaumat ovat osittain peittyneet. Osalle hampaista tribokeraamialue on rajattu punaisella värillä. Keraamin olemassaolo ilmenee kiillottumana pitting-kuoppaumien ympärillä. Myös kuoppaumat ovat "täyttyneet" tribokeraamista.

Kuvista voidaan havaita, ettei hampailla ole tapahtunut muutoksia tarkastuskertojen välillä ts. lähes kymmenen käyttövuoden aikana kulumista ei ole tapahtunut. Tämän perusteella voidaan todeta, että tribokeraamipinta on lujasti kiinnittynyt ja pysynyt kiinni hampaiden pinnoilla. RVS-kunnostuskäsittelyn hinta vuonna 2003 oli noin 12000 euroa.

Kuvia on otettu kolmena eri ajankohtana 27.9.2003, 21.5.2005 ja 10.12.2011. RVS Technology -käsittely tehtiin 11.3.2003 annostelemalla RVS-yhdiste geelimuodossa öljyn sekaan öljysäiliöön, joka oli n. 10 m etäisyydellä vaihteesta. Öljynsuodatin ohitettiin 8 ensimmäisen käsittelytunnin ajaksi. Tilanteesta ennen RVS-käsittelyä ei ole valokuvia.
