Отчет опыта использования RVS Technology в восстановлении промышленной трансмиссии

Ovako Imatra Oy Ab

Речь идет о ведущей трансмиссии передней пары валов, место 6040-КÄ01, трансмиссия Danieli, тип GPR.550.13 номер 77.78.623

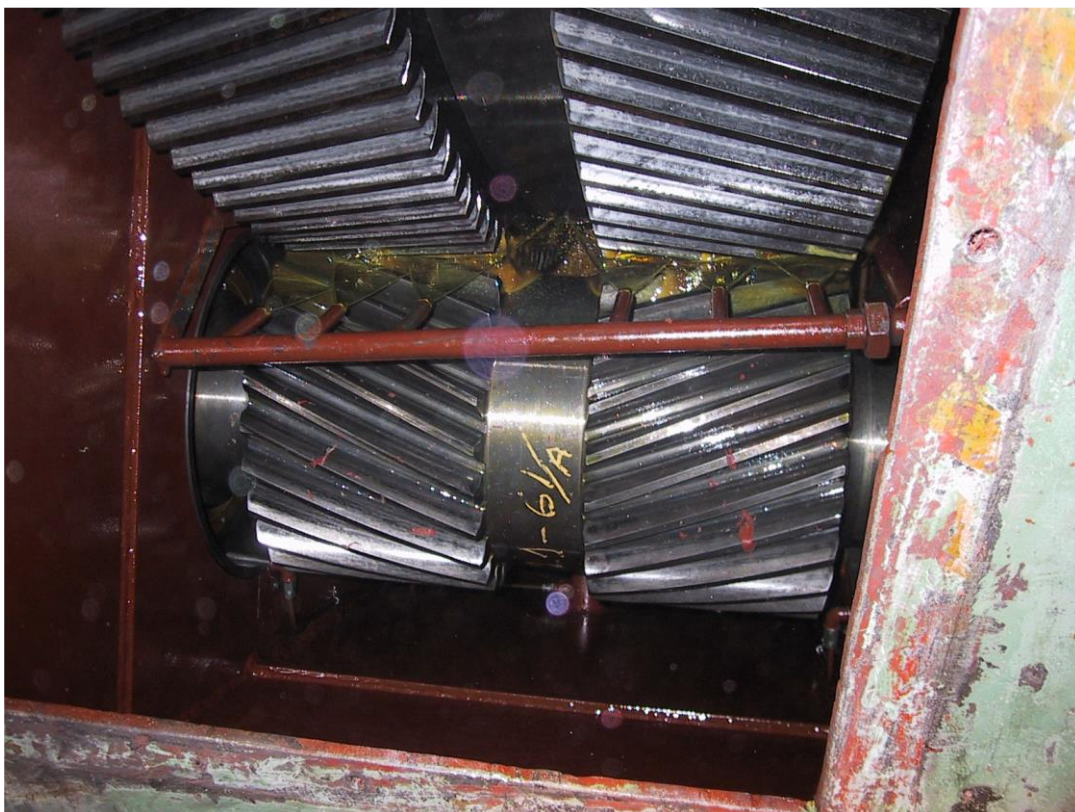
Ниже показаны фотографии шестерни трансмиссии сталепрокатного стана на заводе «Овако» в г. Иматра. На зубьях шестерни можно наблюдать новую трибокерамическую (ферросиликатную) поверхность, образованную в результате обработки продукцией RVS Technology.

Трансмиссия изготовлена в 1971 году. Зубья были уже в плохом состоянии, на них был уже сильный питтинг. Производитель такого типа трансмиссии предложил поставку новой такой трансмиссии примерно за 0,8 миллиона евро со сроком поставки более одного года. При этих обстоятельствах было принято решение попробовать эффективность защитной и восстановительной технологии RVS Technology.

На зубьях были раньше явные признаки питтинга. По фотографиям видно, что впадины частично покрыты. На части шестерен зоны трибокерамики обведены красным цветом. Наличие керамики проявляется шлифованностью поверхности вокруг питтинговых впадин. Также углубления «покрыты» трибокерамикой.

Фотографии сняты в три приема, 27.09.2003, 21.05.2005 и 10.12.2011. Трансмиссия была обработана продукцией RVS Technology 11.03.2003 путем дозирования RVS-состава в виде геля в масло в стационарный маслбак, который находился примерно в 10 метрах от самой трансмиссии. На первые 8 часов обработки был исключен масляный фильтр. Фотографий, показывающих ситуацию до обработки, нет.
