# **Belastungsversuch an Getriebemotoren der Firma SEW Eurodrive im Hause der Firma ELEKTRO-MASCHINENBAU Bogner GmbH & Co. KG**

## **Versuchsziel:**

Es soll das Temperatur- und Stromverhalten von 4 Schnecken-Getriebemotoren ohne Getriebeöl mit Nennlast untersucht werden, um die Notlaufeigenschaften der Motoren festzustellen. Hierbei soll der Unterschied von 2 Motoren, die mit RVS-Technologie-Gel behandelt wurden, und 2 unbehandelten Motoren beobachtet werden.

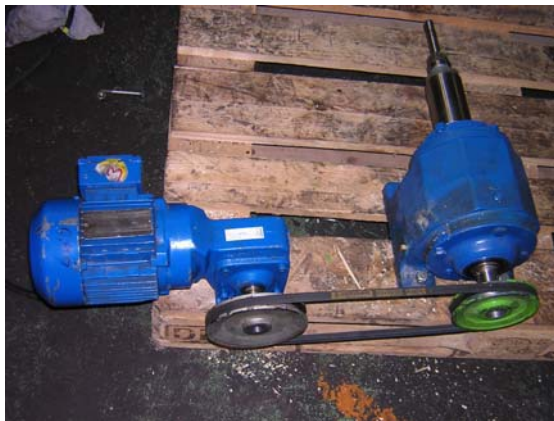
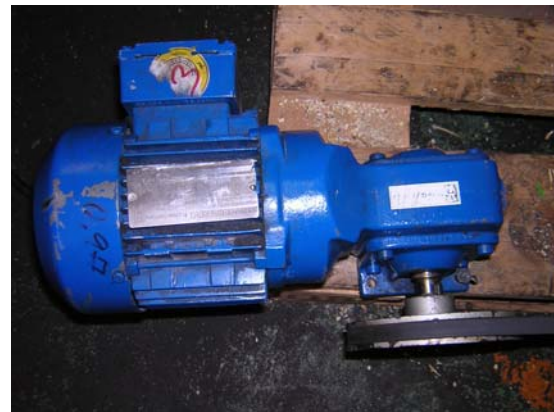
Versuchsaufbau: Motor 3 mit Belastungsspindel

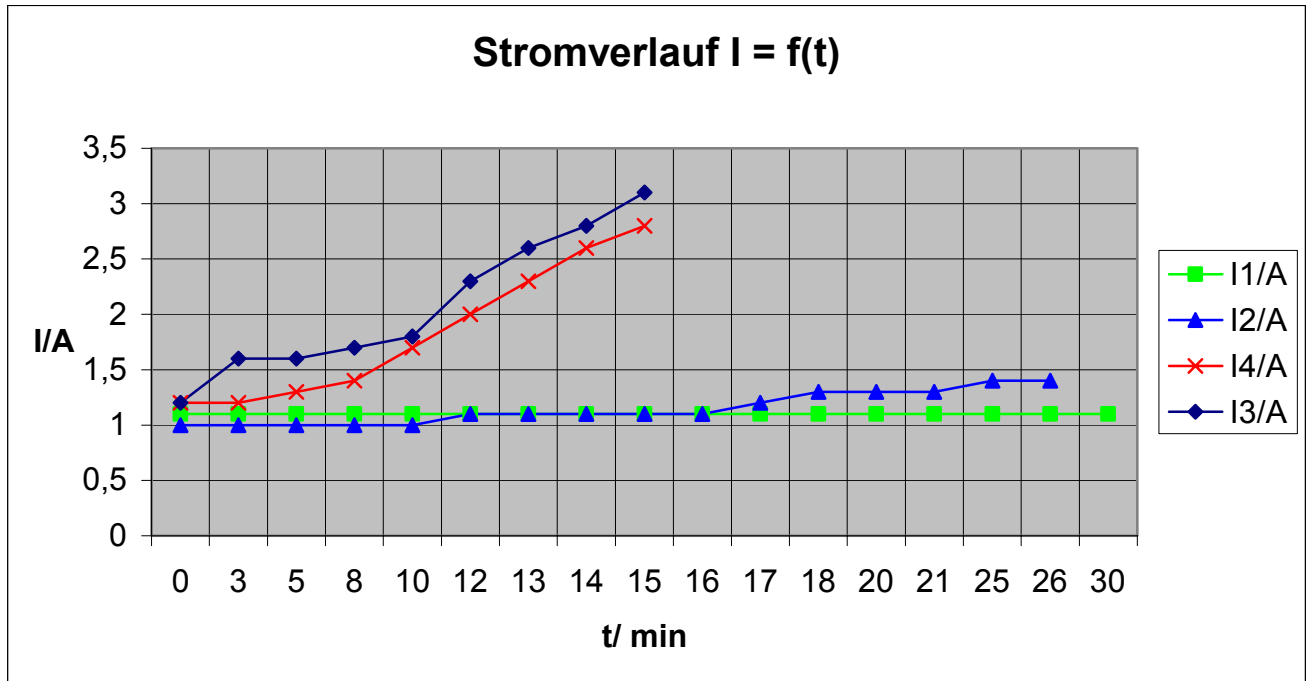
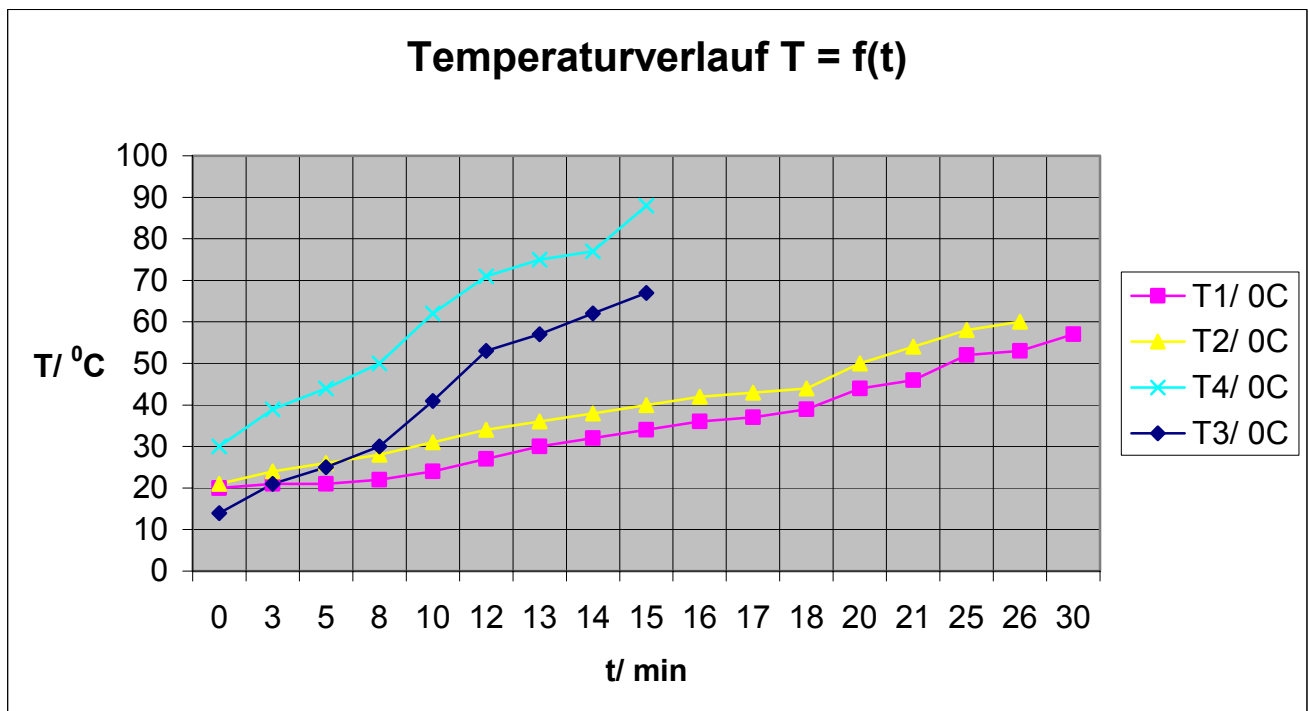
I1,T1=Motor 1; I2,T2=Motor 2; I3,T3=Motor 3; I4,T4= Motor 4

- Die Motoren 1 und 2 wurden mit dem RVS-Technologie-Gel behandelt
- Der Strom wurde jeweils in einer Motorphase der Motoren gemessen
- Die Temperatur wurde an der Stirnseite der Getriebegehäuse gemessen

Wie man aus der Grafik erkennen kann, steigen Strom und Temperatur bei den beiden unbehandelten Getriebemotoren 3 und 4 stark an. Nach kurzer Zeit waren auch deutliche Fressgeräusche hörbar. Nach ca. 15 Minuten blockierten die beiden unbehandelten Motoren 3 und 4 und ein weiterer Betrieb war nicht mehr möglich. Die Oberflächen der Zahnräder werden später dargestellt.

Bei den Motoren 1 und 2 ist ein wesentlich flacherer Temperaturanstieg erkennbar. Die Ströme steigen nur unwesentlich an.

Die Getriebemotoren 1 und 2 hielten deutlich länger, Motor 2 blockierte erst nach 26 Minuten und Motor 1 überhaupt nicht. Motor 2 lief nach kurzer Abkühlung weiter - wir nehmen an, dass sich das Lager durch die hohen Temperaturen verklemmt hatte. Der Versuch mit Motor 1 wurde nach 30 Minuten abgebrochen, da sich bis dahin immer noch keine Veränderungen im Strom ergaben.

An den Versuchsergebnissen ist deutlich zu erkennen, dass das RVS-Technologie-Gel eine deutliche Wirkung bei den behandelten Getriebemotoren 1 und 2 erzielt und die Oberflächen der Zahnräder so beschichtet, dass eine wesentlich höhere Standfestigkeit erreicht wird. Obwohl eine Stahl/Messing-Reibungskombination nicht die optimalen Eigenschaften des RVS-Technologie-Gels herausstellt, sind Temperaturunterschiede von bis zu 54<sup>0</sup> Celsius (-61%) und Stromunterschiede von bis zu 2,0A (-65%) ersichtlich.

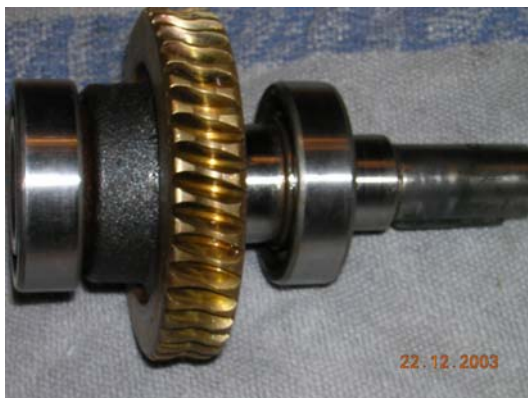
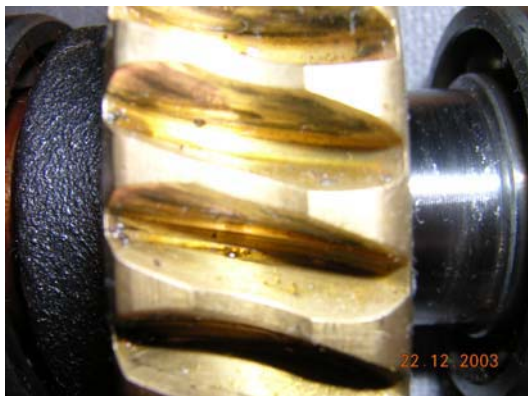
### Motor 1:

Die Oberflächen der Getriebezähne lassen bei den Motoren 3 und 4 sehr starke Fressspuren und beim Motor 4 auch sehr hohe Lagertemperaturen (Anlassfarben) erkennen. Beim Motor 1 sind überhaupt keine Verschleißspuren erkennbar. Motor 2 hat auch ein nahezu gleiches Strom- und Temperaturverhalten wie Motor 1, wobei bei Motor 2 auch Verschleißspuren zu erkennen sind.
